وزارت صنعت، معدن و تجارت

درس آموزشی از حوادث

دفتر امور بهداشت، ایمنی، محیط زیست و انرژی

کتابچه درس آموزی از حوادث

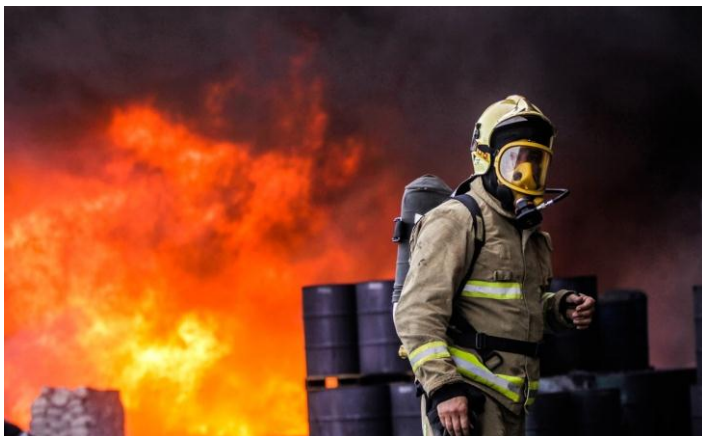
به دلیل قطع گاز یکی از شرکت‌ها در فصل زمستان قرار بر این بوده است که مازوت به عنوان سوخت جایگزین طی چند مرحله به این شرکت تحویل داده شود. پس از تخلیه آخرین محموله به داخل مخازن شرکت، مشعل بویلرها دود سفید رنگی متصاعد نموده و خاموش می‌گردد. بررسی اولیه نشان داد که مازوت شرایط طبیعی نداشته و دارای بوی تندی می‌باشد. پس از اطلاع رسانی به شرکت پالایش و پخش و نمونه برداری، آلودگی سوخت از طرف شرکت پالایش و پخش تایید می‌گردد. با درخواست کارخانه، شرکت حمل کننده سوخت شروع به تخلیه مخزن می‌کند. در حین تخلیه مخزن سوخت مازوت منفجر می‌گردد و منجر به کشته و زخمی شدن چندین نفر از کارگران می‌شود. مسئولین کارخانه بلافاصله با آتش نشانی و اورژانس تماس گرفته و پس از حدود یک ساعت آتش مخزن مهار می‌شود.

علت اولیه حادثه: ایجاد جرقه و آتش گیری مخزن مازوت

مشکلات برون سازمانی و تحویل شدن مازوت آلوده ورودی به شرکت و متفاوت بودن خواص آن مانند اشتعال پذیری، نقطه شعله زنی

- الزام جهت حضور پرسنل HSE در تمامی اقداماتی که در آن سوخت جابجا می‌گردد از جمله بارگیری، حمل و نقل و تخلیه سوخت
- ایجاد سیستم مدیریت تغییر در HSE و آگاه‌سازی پرسنل نسبت به اهمیت موضوع مدیریت تغییر (در شرایطی که ماهیت یک سوخت مشکوک تشخیص داده شود، لازم است تدابیر ایمنی و بهداشتی جدی اتخاذ گردد تا نوع ماده دقیقاً مشخص شود و خطرات آن شناسایی گردد)
- رعایت کلیه مفاد دستورالعمل‌های ایمنی قرارداد
- نمونه برداری از سوخت هنگام تحویل کارخانه و نگه‌داری آن جهت استفاده‌های آتی

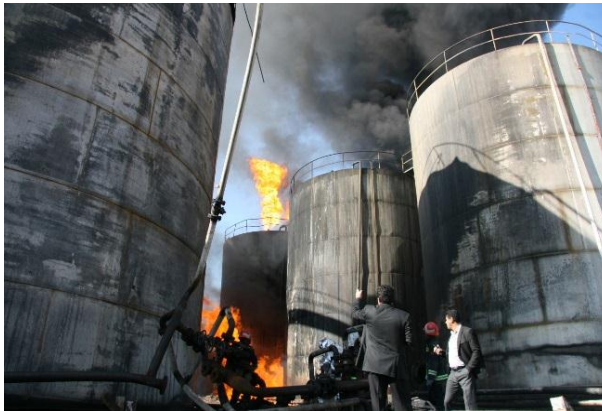
شهری، امکان اتصال به تجهیزات آتش‌نشانی صنعت میسر نشد. بنابراین آتش‌نشانان مجبور شدند به‌منظور برداشت آب از مخزن ۲۵۰۰۰ لیتری شرکت، چاله‌ای در مقابل آن حفر نموده و آب مخزن را در آن تخلیه کنند و برای اطفاء استفاده نمایند. پس از گذشت مدت‌زمانی از شروع حادثه به دلیل خنک‌سازی نامناسب مخازن مجاور، نشر گرمای تابشی، موجب مشتعل شدن مخازن مجاور نیز شد و دود ناشی از آتش‌سوزی تا شعاعی در حدود ۵ کیلومتر انتشار یافت. درنهایت پس از فعالیت حدود ۳۰ دستگاه خودرو نشانی عملیات اطفاء حریق و ایمن‌سازی محیط پس از دو روز صورت گرفت.

علت اولیه: انجام کار گرم نایمن (جوشکاری) در اطراف مخازن حاوی میعانات
